## **E/F Domus Vista Park III**

**Domus Vista Park III  
Johannes V. Jensens Allé 2 m.fl.  
2000 Frederiksberg**

### **Tilstands-, drift- og vedligeholdelsesplan.**

**August 2010**

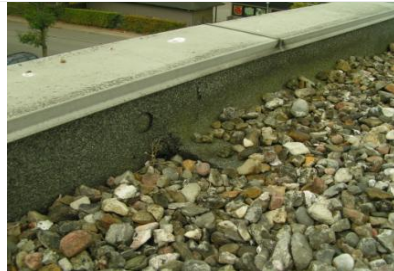
**Murkrone****02.1 - Murkrone – generel beskrivelse**

Murkrone er udført i zink med blindfalse og et overlæg på 40 mm.

1. Der er ikke tilstrækkeligt fald ind mod taget.
2. Regnvand løber ned af facaden og opfugter den øverste del af murværket, hvilket på steder har medført frostsprængning af sten og fuger i øverste skifter.
3. Der er ikke tilstrækkeligt overlæg ved blindfalse.
4. Hvor murkrone støder op mod facade er der ikke en opkant og ingen løskant.

Murkroner som er udført i zink kræver normalt ingen større vedligeholdelse, dog er udførelsen af murkronerne desværre udført uhensigtsmæssigt. Den vedligeholdelse der løbende har været udført har forlænget levetiden.

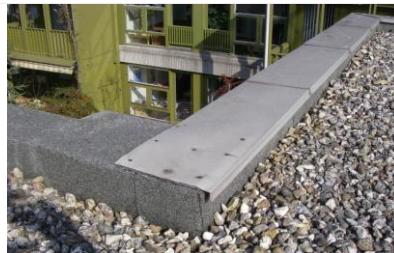
**02.2 - Murkrone - risikovurdering**

Murkronens udførelse har forårsaget en kraftig opfugtning af den øverste del af murværket, hvilket har medført at murværket er frostsprængt og fugerne begynder at forvitte. Yderligere er der kraftig misfarvning, i forbindelse med vand, fugt, snavs og alger der løber ned fra afdækningen, ned af facaden pga. for lille "udhæng" på zinkafdækningen.

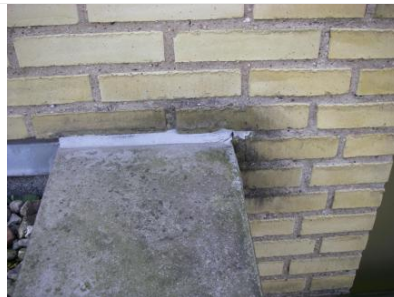
**02.3 - Murkrone – dokumenter****Murkrone – vedligeholdelsesarbejder**

Murkronen er løbende blevet udbedret ved at brænde pap på i stedet for, dette har delvist hjulpet, dog er der ikke udført en ændring af hældningen på murkronen, derfor løber der stadig en del regnvand ned af muren

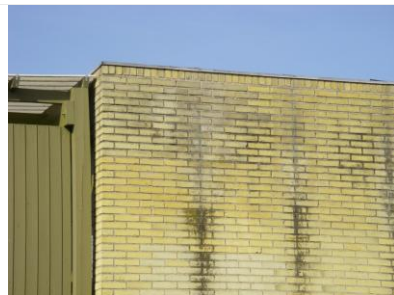
**Murværk øverste 2 m****03.1 - Murværk – generel beskrivelse**

Kraftig opfugtning samt frostska-

Vedligehold – udbedring af skader anbefales udført i forb. med anden tag-, facade, murkrone-renovering.

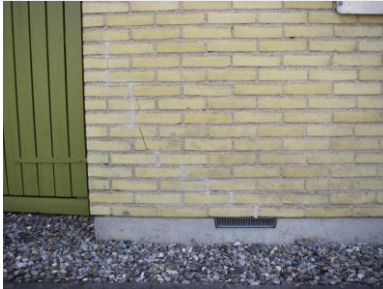
**04.1 - Murværk – generel beskrivelse**

Der er dog en del steder hvor murværket er revnet, dette kan skyldes at der ikke er taget højde for at murværket arbejder når temperaturen skifter og at der ikke er fuger hvor murværket kan ekspandere.

Der er enkelte steder udbedret fuger.

I gavle hvor der er revner kan det anbefales at der bliver udført dilatationsfuge i hjørnerne. Dette kan gøres ved at skære gennem murværket lodret i hele bygningens højde og herefter fuger med en gummifuge. Der kan evt. foretages en grundig registrering af alle revner for at vurdere om revnerne forværres. Såfremt at revnerne er "stabile" kan man nøjes med at udskifte de sten der er revnet samt at udbedre fugerne. Etablering af dilatationsfuger i hjørner er ikke medtaget i rapporten

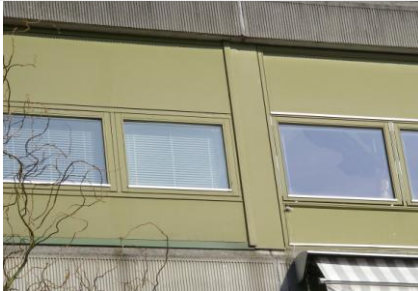
Eksempel på nyt og gammelt vinduesparti.

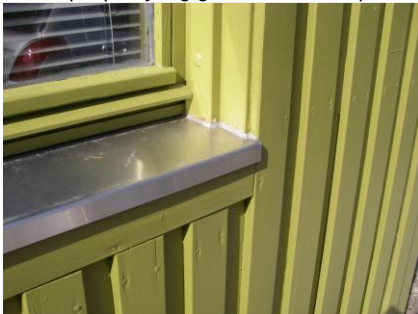
Eksempel på udbedring af sålbænk.

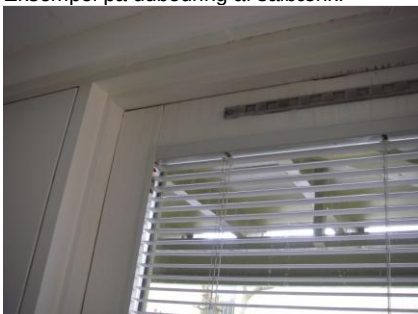
Utæthed forårsaget af utæt vinduesparti på ovenlæggende etage.

Som punkt 07.1  
Ved skader eller nedbrydninger på vinduer og døre, skal disse eftergås og udbedres inden malebehandling.  
Hvor der er træfacader som på midterste billede og med træsålbænke er disse særligt udsatte og kræver derfor hyppigere malerbehandling, eller udbedring ved pålægning af alu-sålbænk, som på billedet – se i øvrigt notat her om af d. 2009.10.27.

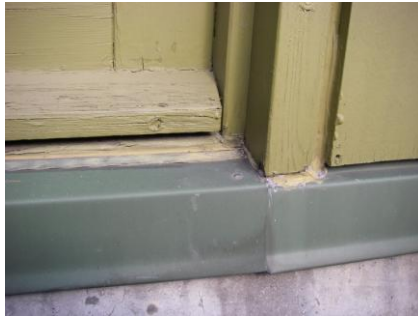
Dårlig udført inddækning

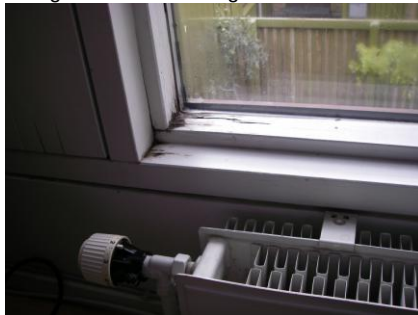
Råd i  
vindue

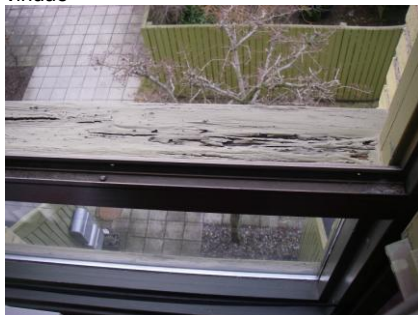
Rådangrebet vindue

**07.4 - Vinduer / døre – restlevetid**  
Mange vinduer er "klar" til udskiftning, og der er allerede en løbende udskiftning i gang.  
Derudover er der en løbende vurdering, hvor det besluttes om et vindue skal renoveres eller udskiftes

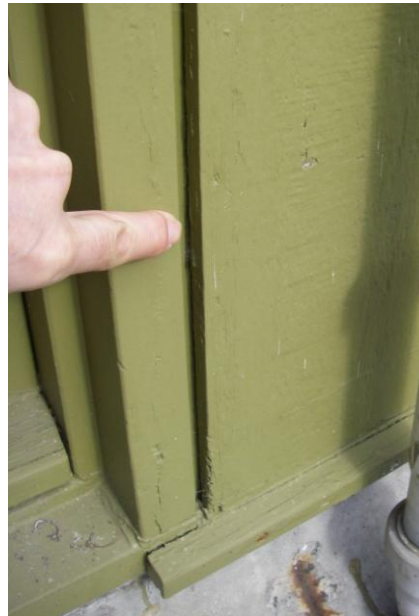
Sprække med mulighed for utæthed

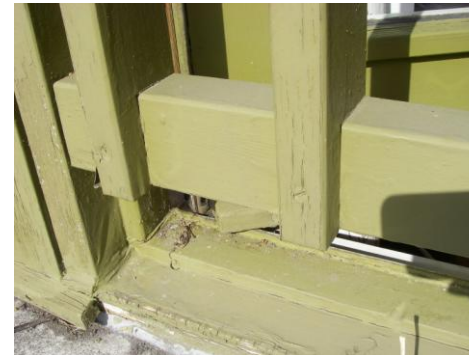
Begyndende råd

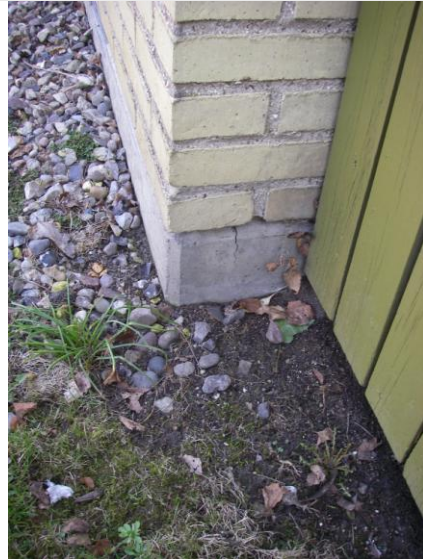
**Sokkel****08.1 Sokkel – generel beskrivelse**

Der er konstateret revner i sokler samt steder hvor der er dæklags skader i beton således at armering er synlig

Når der konstateres revner, afskalninger og tæring på fundamenter, skal dette udbedres løbende, afhængig af skadesrisiko.

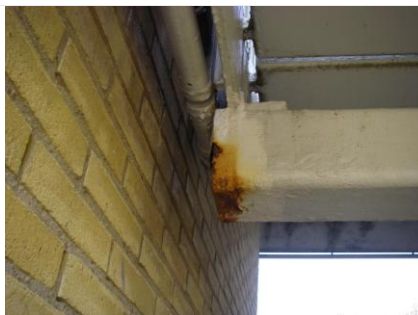
**09.2 - Trapper – risikovurdering**

Der er generelt en del rust på trapperne, og det er svært at vurdere omfanget af rusttæringene.

Hvor der er tale om overfladerust, skal dette slibes ned til rent metal og efterfølgende rustbeskyttes og overfladebehandles.  
Der er på steder behov for snarlig vedligehold – istandsættelse.

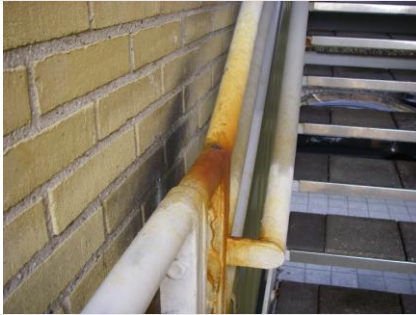
**10.2 - Gelænder – risikovurdering**

Der er generelt en del rust på gelændere og diverse steder.

Udvendige gelændere efterses for rust og evt. skader. Der skal løbende ske vedligehold af træ og stål afhængig af tilstand og påvirkninger. Sikkerhedsmæssige forhold skal afhjælpes omgående.

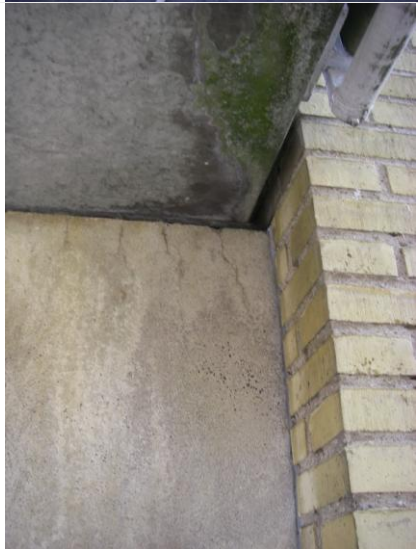
**11.2 - Svalegang - risikovurdering**

Der er diverse steder konstateret dæklags skade og rustgennemslag samt revnedannelser.

Hvor der er tæring – rust, eller dæklags skader, skal disse udbedres, specielt hvor sådanne er på vej mod hovedarmeringen. Hvor der er revner i betonflader, kan fugt m.v. trænge ind i betonen til armeringen, med rustangreb til følge. Hvor der kan være tegn på tæring i hovedarmeringen, skal sådanne sikres ikke at være af sikkerhedsmæssige art / karakter. Sådanne steder skal omgående verificeres og udbedres hvis disse er af sikkerhedsmæssige karakter.

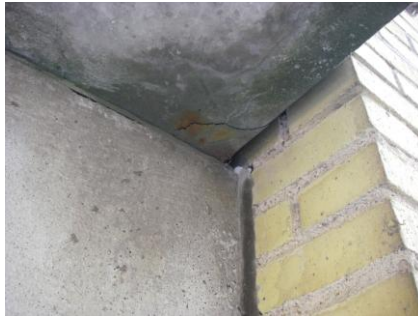
Revne i gangbro

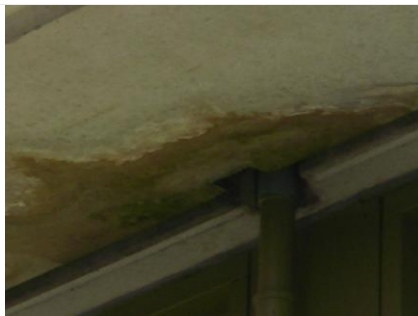
Utæthed ved altankasse

Nedløb fra altankasser er mange steder utætte hvor der løber vand under altankasser, dette giver en opfugtning og mulighed for frostspringninger samt misfarvning / algedannelser som skal fjernes mekanisk.

Når der konstateres utætheder skal disse udbedres, hurtigst muligt.

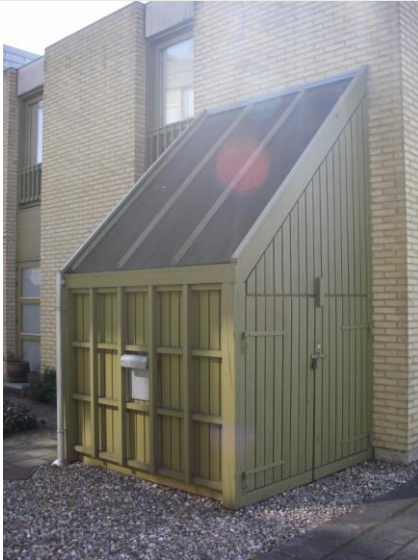
Skur med gammelt tagpap

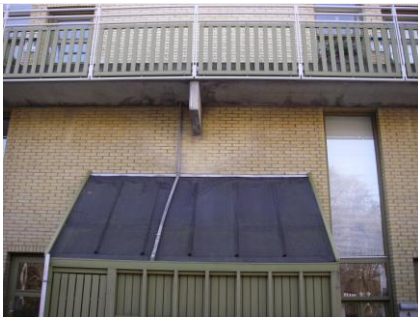
Skur med nyt tagpap

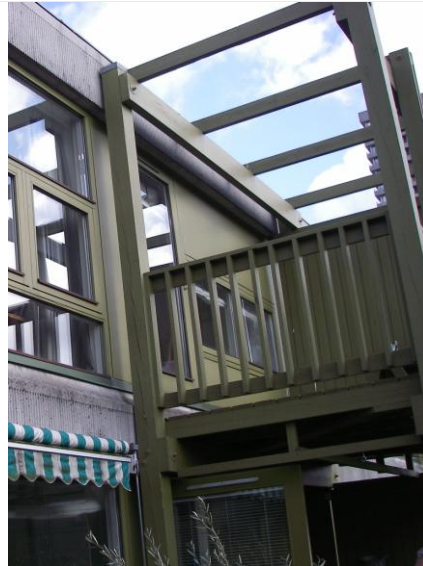
**TRÆ TERRASSER****14.1 – Træ terrasser – generel beskrivelse**

Svindrevner og afskallet maling er en generel skade på de mest udsatte topbjælker hvor der bør foretages et løbende vedligehold.

Terrasser og træværk eftergås for afskalling af maling og evt. skader udbedres

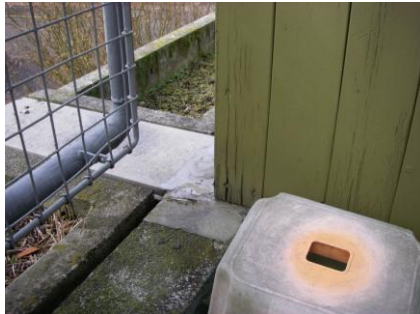
En dårlig udførelse af afskærmning mod nabo

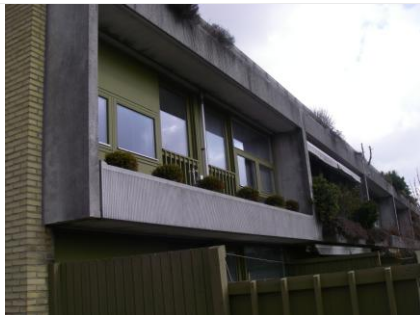
Eksempel på en afrenset altankasse

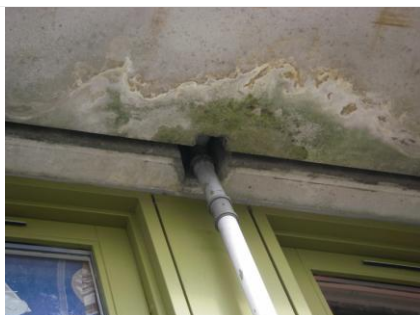
Der er mange altankasser der er utætte ved nedløbet, hvilket resulterer at vand løber ned af facaden samt undersiden af altankassen, hvor der kommer en opfugtning med mulighed for frostspringning af betonen, yderligere kommer der algedannelse som de registrerede steder kun er af kosmetisk karakter.

Afløb fra altankasse er utæt

Afløb skal efterses og renses

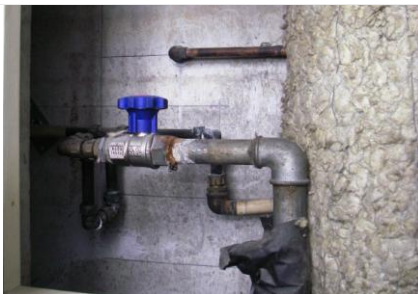
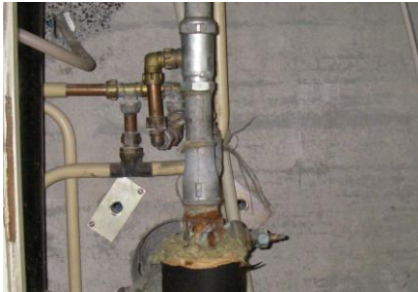
Eksempel på grubetæring af stålør

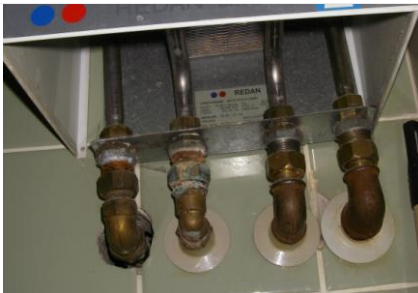
Veksler fra 1995
