## **E/F Domus Vista Park III**

**Domus Vista Park III  
Johannes V. Jensens Allé 2 m.fl.  
2000 Frederiksberg**

### **Tilstands-, drift- og vedligeholdelsesplan.**

**August 2010**

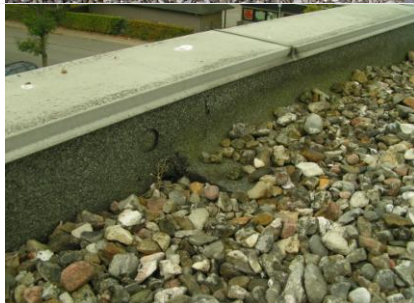
**01.2 - Tag - risikovurdering**

Begroninger og algevækst på tagene, er ikke et tilstandsmæssigt problem, men bør fjernes med jævne mellemrum.

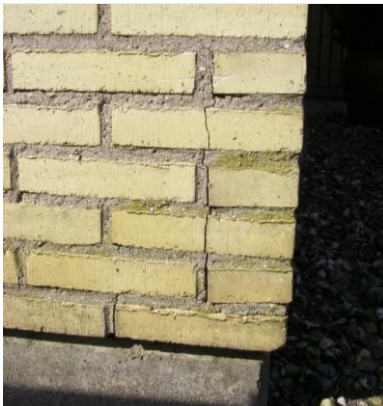
**04.2 - Murværk – risikovurdering**

Der er dog en del steder hvor murværket er revnet, dette kan skyldes at der ikke er taget højde for at murværket arbejder når temperaturen skifter og at der ikke er fuger hvor murværket kan ekspandere.

I gavle hvor der er revner kan det anbefales at der bliver udført dilatationsfuge i hjørnerne. Dette kan gøres ved at skære gennem murværket lodret i hele bygningens højde og herefter fuger med en gummifuge. Der kan evt. foretages en grundig registrering af alle revner for at vurdere om revnerne forværres. Såfremt at revnerne er "stabile" kan man nøjes med at udskifte de sten der er revnet samt at udbedre fugerne. Etablering af dilatationsfuger i hjørner er ikke medtaget i rapporten

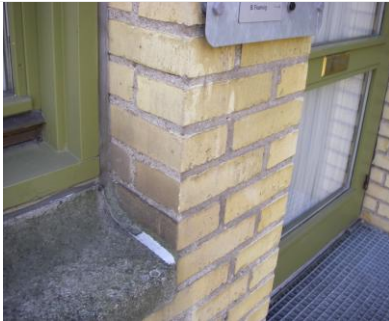
**05.2 - Sålbænke – risikovurdering**

Såfremt at gummifugerne er tætte er der ingen risiko, er fugerne utætte vil der blive en ophobning af fugt i murværket, med evt. frostskafer til følge.

Der kan evt. afrenses for at fjerne misfarvning. Der bør udarbejdes en plan for en udskiftning af gummifuger, her skal man sikre sig at den gamle fuge fjernes fuldstændigt og at der primes på murværket og betonsålbænken

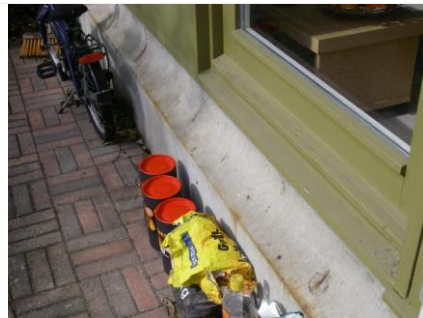
**08.3 - Sokkel – dokumenter****Sokkel – vedligeholdelsesarbejder**

Der er konstateret revner i sokler samt steder hvor der er dæklags skader i beton således at armering er synlig

Når der konstateres revner, afskalninger og tæring på fundamenter, skal dette udbedres løbende, afhængig af skadesrisiko.

Sokkelpuds gennemgås ca. hvert 5. år. og evt. skader udbedres

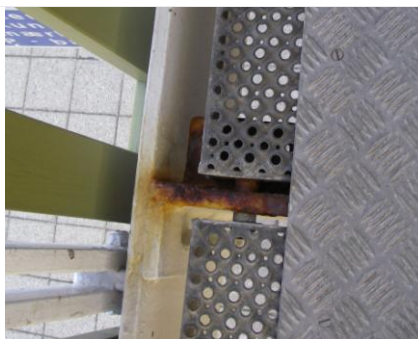
**09.3 - Trapper – dokumenter****Trapper – vedligeholdelsesarbejder**

Der er generelt en del rust på trapperne, og det er svært at vurdere omfanget af rusttæringene.

Hvor der er tale om overfladerust, skal dette slibes ned til rent metal og efterfølgende rustbeskyttes og overfladebehandles.  
Der er på steder behov for snarlig vedligehold – istandsættelse.

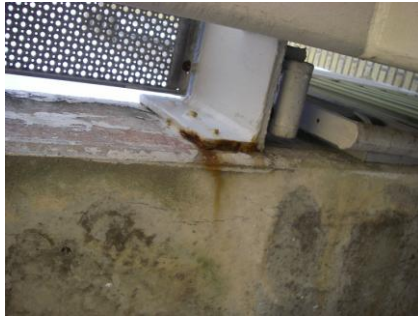
Tæring ved repos bjælke

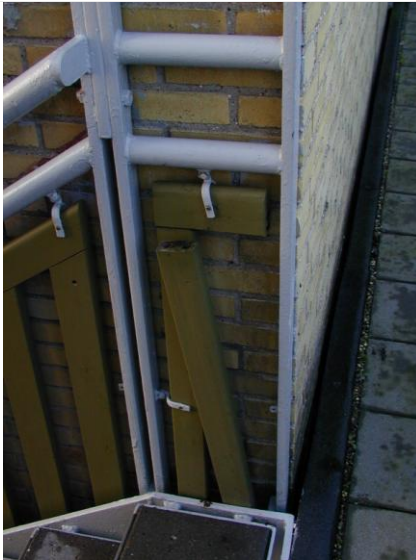
**10.3 - Gelænder – dokumenter****Gelænder – vedligeholdelsesarbejder**

Der er generelt en del rust på gelændere og diverse steder.

Har tidligere været repareret, men disse reparationer skal løbende kontrolleres og skader udbedres.

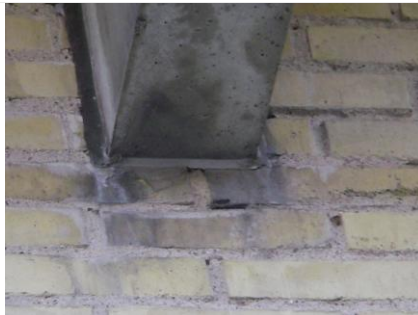
Der er diverse steder konstateret dæklags skade og rustgennemslag samt revnedannelser.

Revne i gangbro

Hvor der er tæring – rust, eller dæklags skader, skal disse udbedres, specielt hvor sådanne er på vej mod hovedarmeringen. Hvor der er revner i betonflader, kan fugt m.v. trænge ind i betonen til armeringen, med rustangreb til følge. Hvor der kan være tegn på tæring i hovedarmeringen, skal sådanne sikres ikke at være af sikkerhedsmæssige art / karakter. Sådanne steder skal omgående verificeres og udbedres hvis disse er af sikkerhedsmæssige karakter.

Ved evt. skader som konstateres, skal der udarbejdes en afhjælpningsplan og sikres at en skade ikke udvikles til en sikkerhedsrisiko.

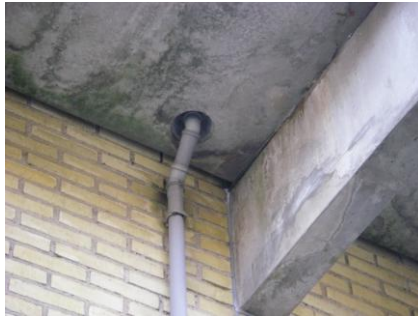
**12.2 - Nedløb – risikovurdering**

Nedløb fra altankasser er mange steder utætte hvor der løber vand under altankasser, dette giver en opfugtning og mulighed for frostspringninger samt misfarvning / algedannelser som skal fjernes mekanisk.

Som nævnt i punkt 12.1 er der risiko for misfarvning / algedannelser og frostsprængninger.

Når der konstateres utætheder skal disse udbedres, hurtigst muligt.

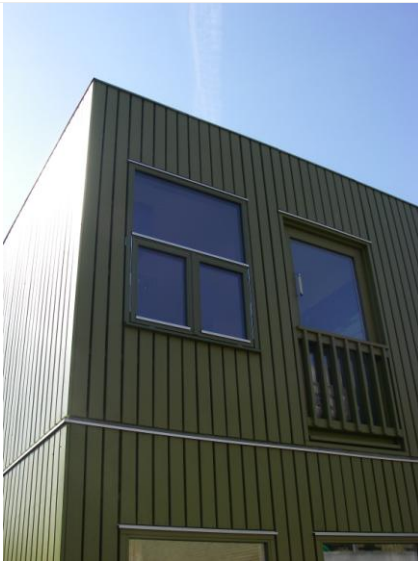
Eksempel på nyt indadgående vindue

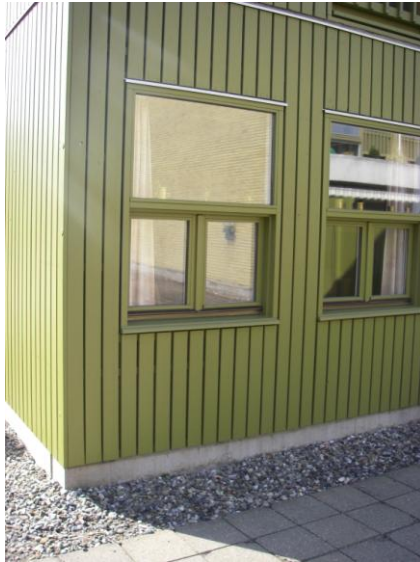
Gammelt indadgående vindue

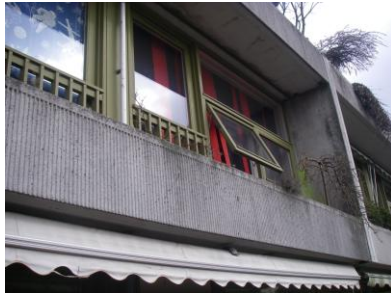
Der er mange altankasser der er utætte ved nedløbet, hvilket resulterer at vand løber ned af facaden samt undersiden af altankassen, hvor der kommer en opfugtning med mulighed for frostspringning af betonen, yderligere kommer der algedannelse som de registrerede steder kun er af kosmetisk karakter.

Afløb fra altankasse er utæt

Afløb skal efterses og renses

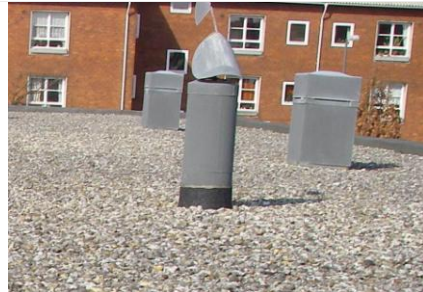
Skorsten samt 2 tagventilatorer
